2005.6.18 第1回プローブ研究会

冬季の道路モニタリングへの適用事例

復建調査設計株式会社

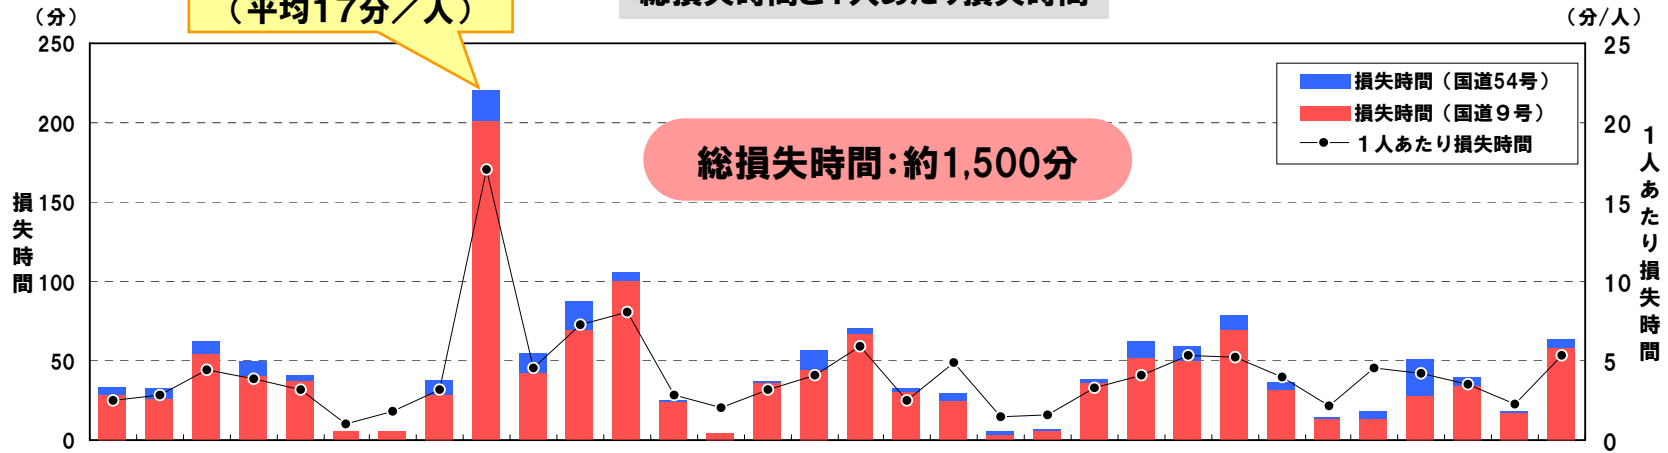
総損失時間と1人あたり損失時間

大雪等による損失
(平均17分/人)

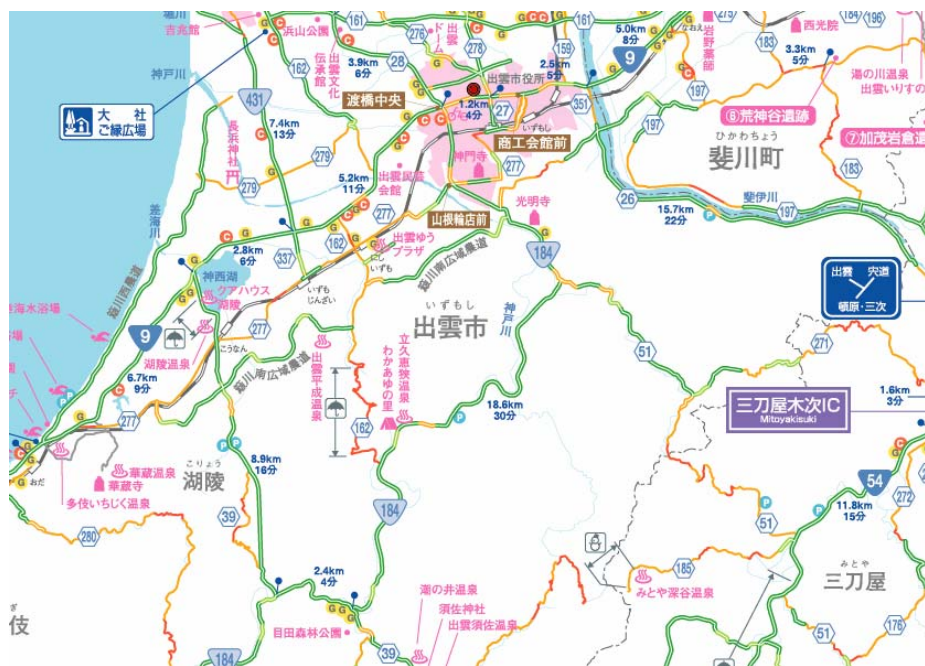
【快適ドライブマップ:中国地方整備局・・・作成中】

- 車線数、カーブの多さや大きさ等により、道路の走りやすさをランク区分したマップ
